# Der Mast als Druckstab

**Mast und Rigg sind auch auf einem Fahrtenschiff extrem hohen Belastungen ausgesetzt. Der Kieler Schiffbauingenieur Klaus Schröder beschreibt die einwirkenden Kräfte und gibt Tipps zur Vermeidung von Schäden. Dieser Artikel stammt aus Schröders neuem Sachbuch Yachtschäden und ihre Vermeidung, das der palstek-Verlag im Herbst herausbringen wird.**

**Text und Fotos: Klaus Schröder**

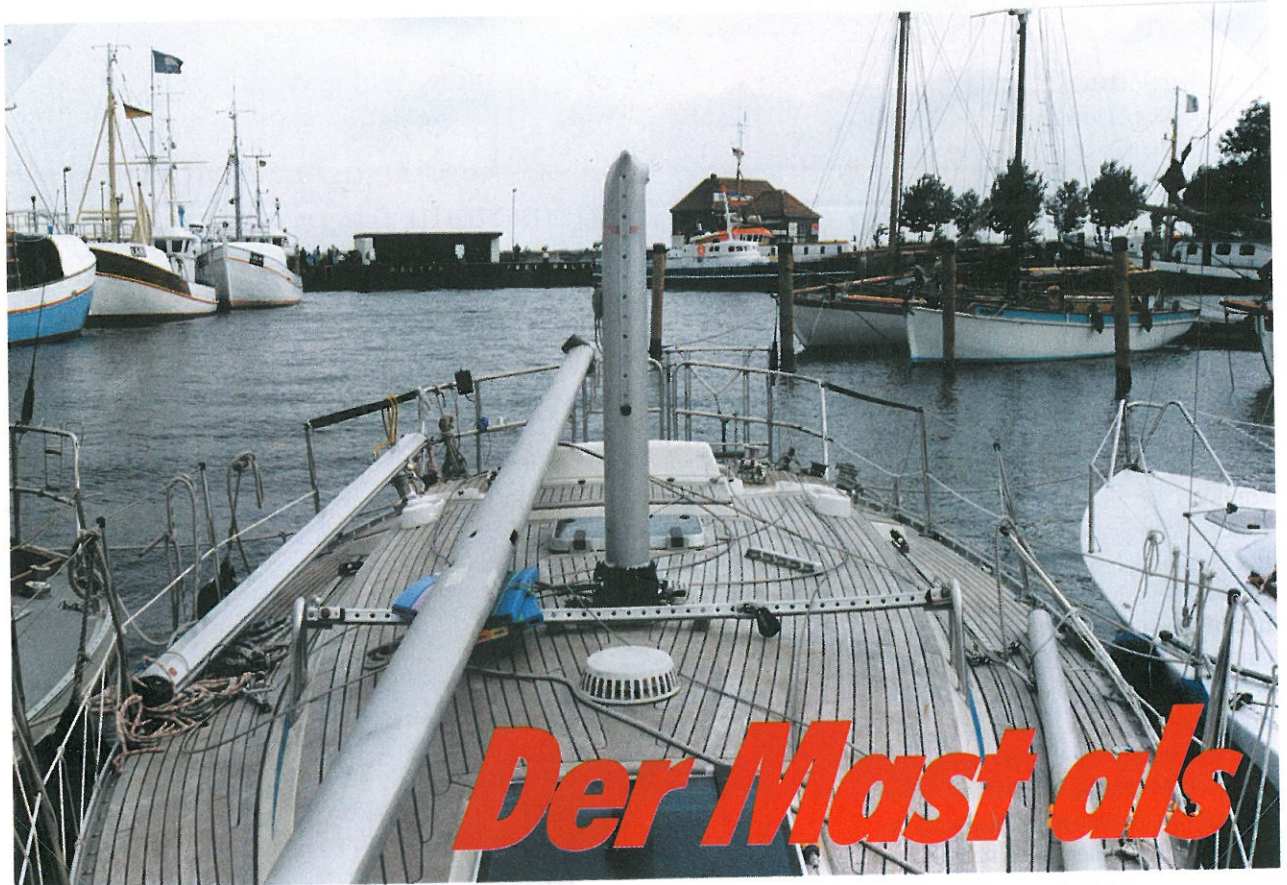
**Die untere Bruchstelle eines Mastes im Bereich der Decksdurchführung. Hier, am Lümmellager, werden durch den Großbaum zusätzlich belastende Schubkräfte eingeleitet.**

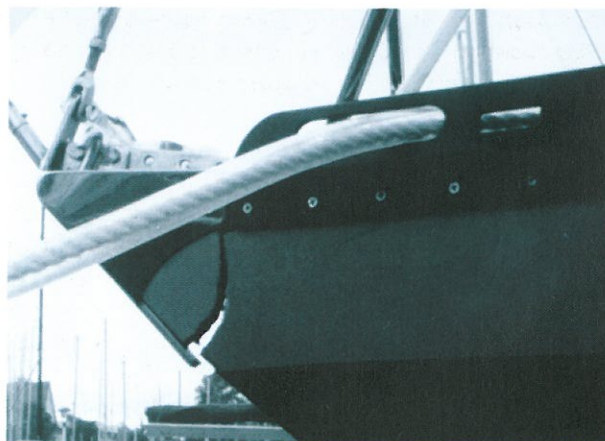
Der Schaden, der auf dem Foto unten rechts gezeigt wird, ereignete sich auf einer Yacht, die an den Regatten anlässlich der Kieler Woche Ende der 70-er Jahre teilgenommen hatte.

Mit einem hydraulischen Achtertagsspanner hatte man den Mast zu einer Kurve durchgetrimmt, um das Segelprofil auf Am-Windkursen flacher zu stellen. Diese Vorspannung mit ihren statischen Kräften war jedoch so groß, daß nur noch wenig zusätzliche dyna-

**Bei diesem Schiff hatte der Mast standgehalten. Der Überlastungsbruch erfolgte am schwächsten Punkt. Die GFK Außenhaut riß beidseitig auf, das Deck mit Bugbeschlag wurde hochgebrochen.**

mische Kräfte aus Seegang und Wind hinzukommen mußten, damit sich die Summe aller Spannungen durch einen Bruch wieder auf Null abbauen konnte. Die Spannungen hatten sich hier, wie in jedem anderen überlasteten System auch, das schwächste Glied in dem System Schiffskörper-Mast-Verdrahtung gesucht.

Mast und Beschlüge hatten standgehalten, aber die Außenhaut riß beidseitig auf, und das Deck wurde mit der Nase hochgebrochen.

Der Bruch begann an der untersten Durchbolzung des nur etwa 450mm am Vorsteven nach unten reichenden Beschlages, am Bolzenloch. Diese Perforierung des Vorstevens war die schwächste Stelle im System. Der Schaden ist noch relativ problemlos abgegangen. Das Schiff konnte unter Motor nach Kiel zurückkehren.
